Brand i sopbil med gastankar

RÄDDNINGSTJÄNSTEN
STORGÖTEBORG

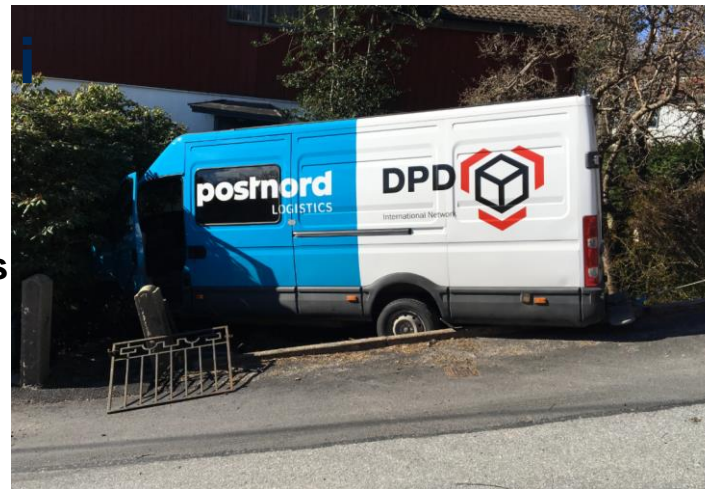
Exempel: Postbilen i Kärrdalen.

- Vid mekanisk påverkan av en tank, exempelvis efter kollision, kan försvagningar ha uppstått på gastanken.
- Har försvagningar uppstått går det inte att förlita sig på tankens hållfasthet utan det höga trycket skulle kunna innebära att tanken brister eller exploderar. Det är då viktigt att arbeta i skydd.

Flera villor utrymda
Läckaget pågick över 12 timmar
Förberedde för en defensiv insats

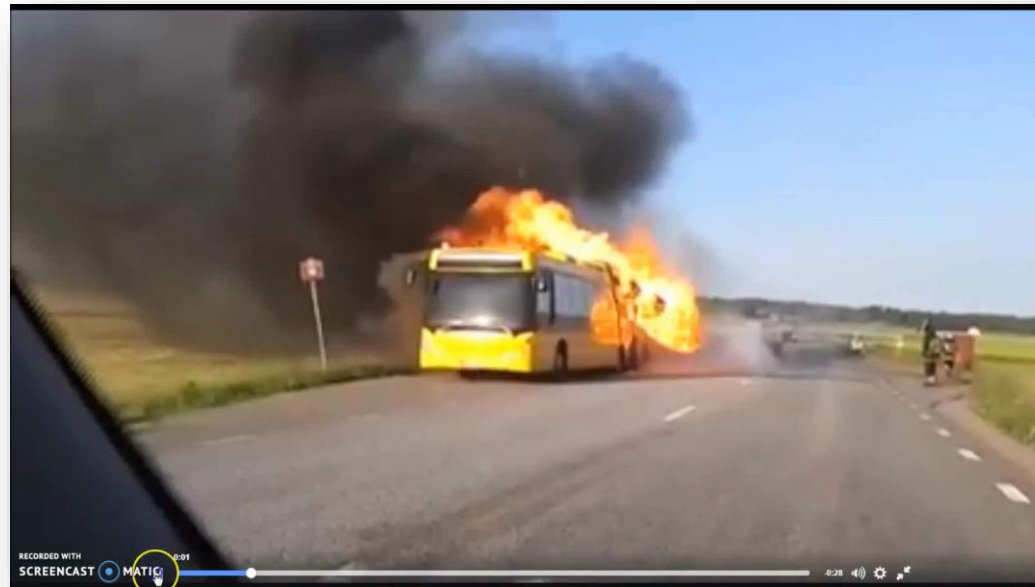
Gnistängstunneln, Frölunda 2016-07-12

Smältsäkring (CNG)

- Brand i buss med CNG
- Ger jetflamma där hela systemet töms på grund av smältsäkringen.

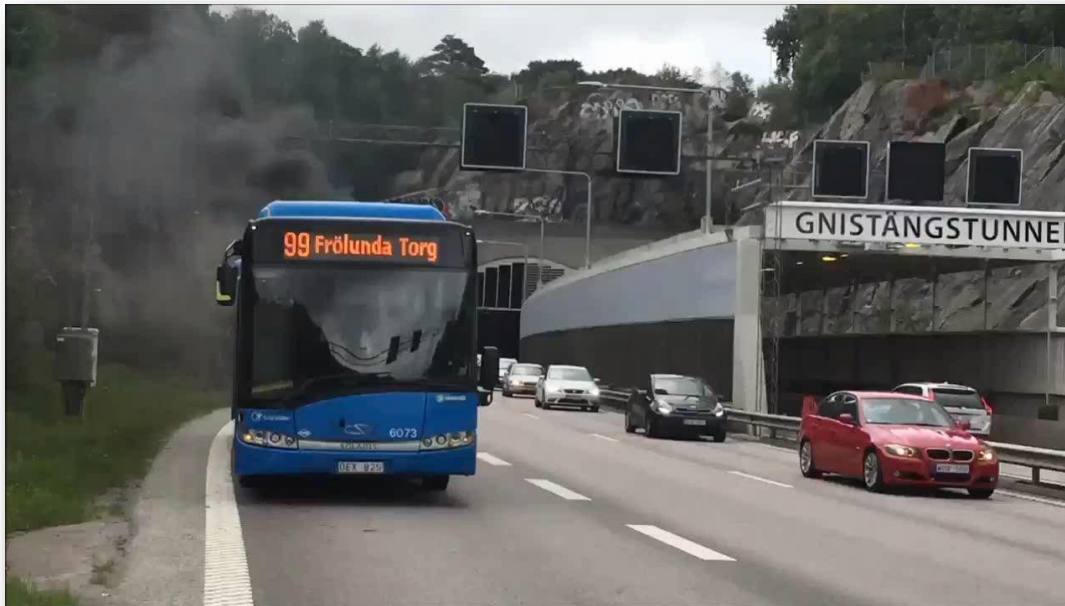
Olika
släckmetoder
används.
CAFS spett
kördes i och
fyllde
gastankarnas
utrymme.
38 min efter
framkomst
exploderar en
tank.
2 brandmän
blir skadade.
